รายงานสอบสวนอุบัติเหตุ กรณี : รถจักรยานยนต์ลงข้างทาง อำเภอสามร้อยยอด จังหวัดประจวบคีรีขันธ์

ชื่อเหตุการณ์ : รายงานการสอบสวนการเสียชีวิตจากอุบัติเหตุทางถนน ในช่วงเทศกาลปีใหม่ อำเภอสามร้อยยอด
จังหวัดประจวบคีรีขันธ์ กรณีรถจักรยานยนต์ชนป้ายทางหลวงข้างทาง มีผู้เสียชีวิต ๑ ราย

สถานที่เกิดเหตุ : บริเวณถนนเพชรเกษมขาขึ้นกรุงเทพฯก่อนถึงด่านตรวจสามร้อยยอด ๒๐๐ เมตร หลัก กม.ที่
๒๕๖+๓๐๐ หมู่ที่ ๘ ตำบลศิลาลอย อำเภอสามร้อยยอด จังหวัดประจวบคีรีขันธ์

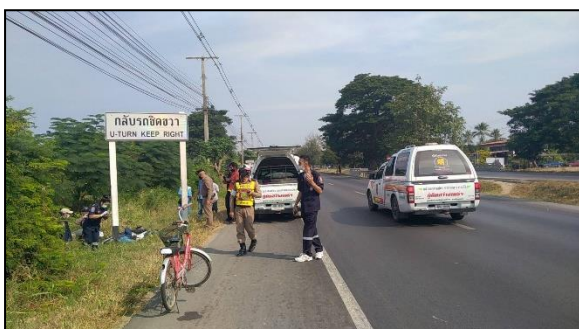
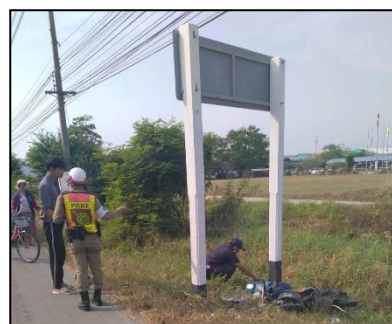
ภาพที่ ๑ สถานที่เกิดเหตุ

ลักษณะถนนที่เกิดเหตุ ถนนเพชรเกษมฝั่งขาขึ้น ก่อนถึงด่านตรวจสามร้อยยอด ๒๐๐ เมตร หลัก กม.ที่
๒๕๖+๓๐๐ หมู่ที่ ๘ ตำบลศิลาลอย อำเภอสามร้อยยอด จังหวัดประจวบคีรีขันธ์ เป็นทางตรง

ในช่วงเวลาดังกล่าวมีรถสัญจรปริมาณไม่มาก สภาพอากาศ ปกติ จากสอบสวนของเจ้าหน้าที่ พบว่า
รถจักรยานยนต์ขับขี่ด้วยความเร็ว เนื่องจากเป็นเส้นทางตรง และในช่วงเวลาดังกล่าวมีผู้ใช้ถนนน้อย เมื่อถึงจุดเกิด
เหตุ ได้เสียหลักพุ่งลงข้างทางชนกับป้ายทางหลวงบอกจุดกลับรถ ทำให้ผู้ขับขี่เสียชีวิตทันทีในที่เกิดเหตุ มูลนิธิสว่าง
เมธีธรรมสถาน นำผู้เสียชีวิตชันสูตรที่โรงพยาบาลสามร้อยยอด เมื่อเวลา ๑๐.๓๐ น.

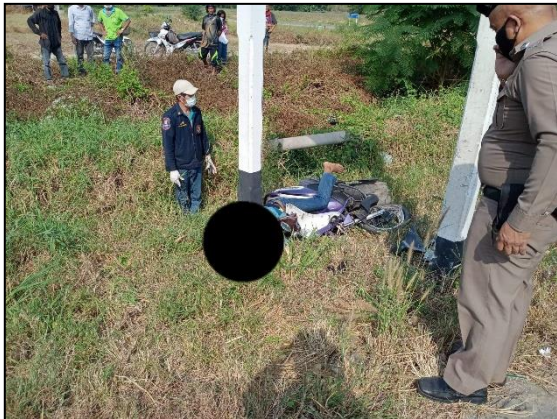
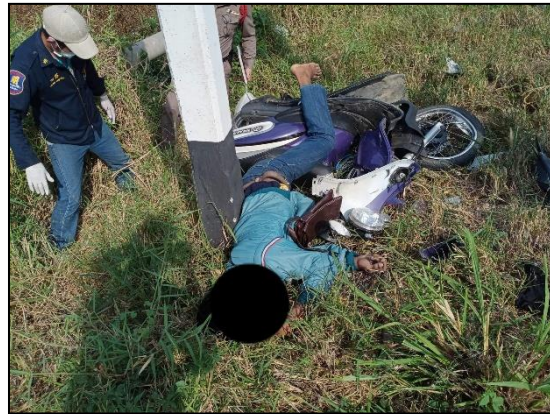
ภาพที่ ๒ สภาพรถที่เกิดเหตุ

รถจักรยานยนต์ ยี่ห้อยามาฮา พีโน สีม่วง ทะเบียน ขฉท 168 ประจวบคีรีขันธ์ สภาพรถพร้อมใช้งาน หลังเกิดอุบัติเหตุ รถจักรยานยนต์เสียหายมาก เนื่องจากเสียหลักพุ่งชนเสาปูนป้ายข้างทางด้วยความแรง ทำให้ส่วนของหน้ารถพังเสียหายทั้งหมด

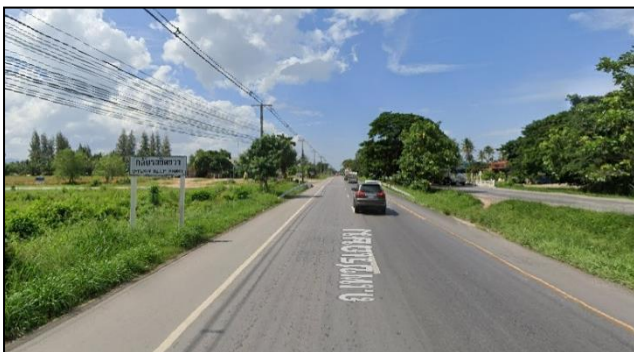
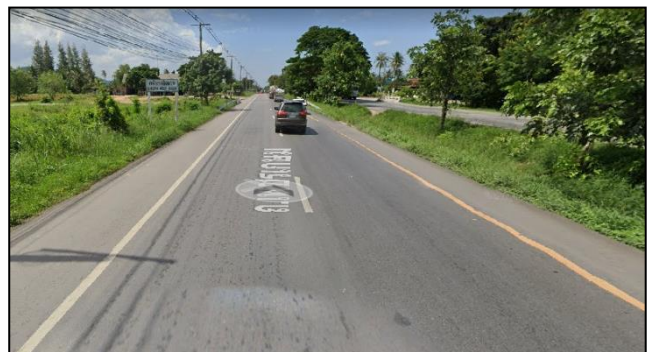
ภาพที่ ๓ แสดงสภาพถนนที่เกิดอุบัติเหตุ

บริเวณที่เกิดเหตุถนนเพชรเกษมขาขึ้นกรุงเทพฯก่อนถึงด่านตรวจสามร้อยยอด ๒๐๐ เมตร หลัก กม.ที่ ๒๕๖+๓๐๐ หมู่ที่ ๘ ตำบลศิลาลอย อำเภอสามร้อยยอด จังหวัดประจวบคีรีขันธ์ ลักษณะถนนที่เกิดเหตุ เป็นถนนทางตรง สภาพดี ไม่มีหลุมบ่อ ตีเส้นช่องทางชัดเจน วันเกิดเหตุสภาพอากาศปกติ

1. ที่เกิดเหตุเป็นทางตรง ควรมีการทำเนินสะดุดให้รู้สึกตัว
2. ทำเครื่องหมายบนพื้นผิวจราจร ให้ลดความเร็วและขับรถด้วยความระมัดระวัง
3. รณรงค์ประชาสัมพันธ์ให้ผู้บริโภคใช้ถนนรวมทั้งประชาชนในพื้นที่ ตระหนักถึงความสูญเสียชีวิตและทรัพย์สินอันเนื่องมาจากการเกิดอุบัติเหตุทางถนน
